**SECRETARÍA DE OBRAS PÚBLICAS  
SUBSECRETARÍA DE RECURSOS HÍDRICOS  
OBRAS DEL PLAN BELGRANO**

**NOMBRE DE OBRA:** "ACONDICIONAMIENTO DEL CAUCE DEL ARROYO BARRANCAS DESDE SU DESEMBOCADURA EN EL RÍO GAUYQUIRARÓ A ESTANCIA LA CECILIA" DEPARTAMENTOS DE ESQUINA Y SAUCE - PROVINCIA DE CORRIENTES

## INFORME MENSUAL DE PROGRESO

**Corresponde Al Certificado N° 25 Noviembre/2018**

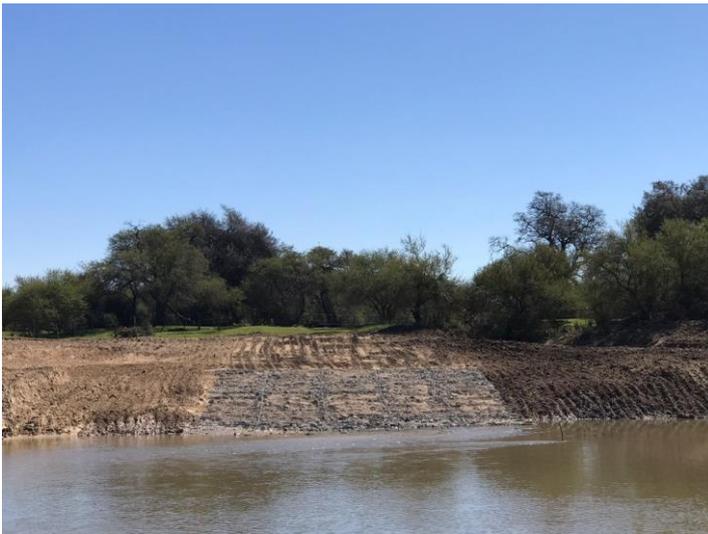
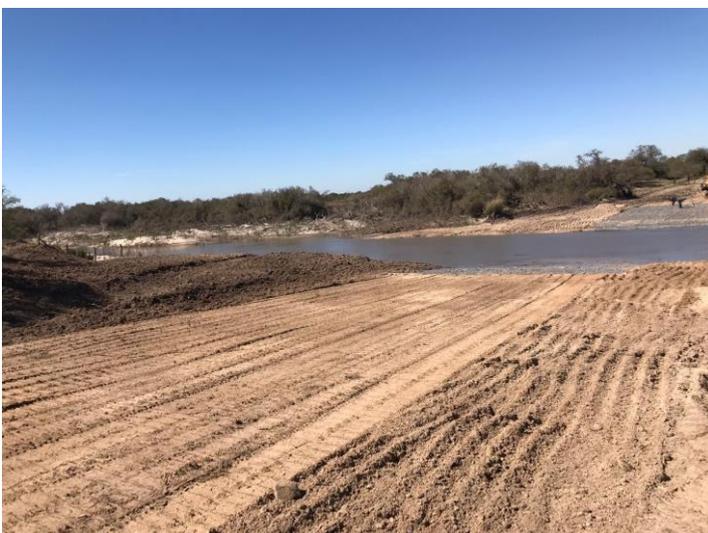
#### Registros Fotográficos de la obra Badem - Camino de Acceso (Protección Contra la Erosión)

Se está trabajando en el camino-badén en un camino de acceso utilizado por los pobladores del Paraje Cuchillas. Que consiste en la construcción y colocación de colchonetas en una longitud de 80 metros y un ancho de 10 metros.

**Item 6- Protección Contra La Erosión:** Descripción de las tareas: una vez perfilada la adecuación del cauce y taludes, se colocaron las colchonetas malla hexagonal de doble torsión de alambres galvanizados revestidos en PVC de 0,17 m de espesor. Estas colchonetas se armaron y se amarraron firmemente entre sí, generando una protección continua. A tal fin, se armaron las colchonetas vacías, vinculando las paredes laterales y los diafragmas mediante el alambre provisto por el fabricante, luego aún vacías se colocarán en su lugar y se amarraron a las colchonetas contiguas a lo largo de todas las aristas en contacto. Para relleno de las colchonetas se utilizarán piedras limpias, no friables y con buen peso específico.
